## **CONCORRÊNCIA NPE/IEF N°01/2020**

### **ANEXO VI – CADERNO DE ENCARGOS DA CONCESSÃO**

#### **APÊNDICE 1 – DETALHAMENTO DAS INTERVENÇÕES DO PARQUE ESTADUAL DO SUMIDOURO**

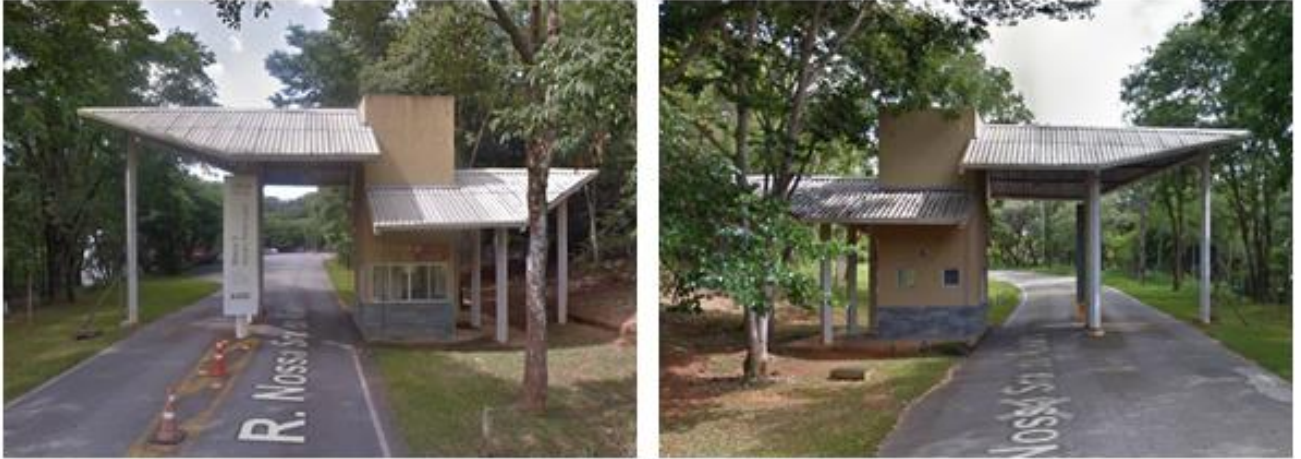
Conjunto de imagens 1

- 5.4.1. Não foram identificados vícios aparentes. Devem ser realizadas intervenções de pequeno porte ou dimensão, voltadas para a correção de pequenos danos, eliminação de interferências e controle na deterioração em piso, telhado, paredes e pintura geral da estrutura.

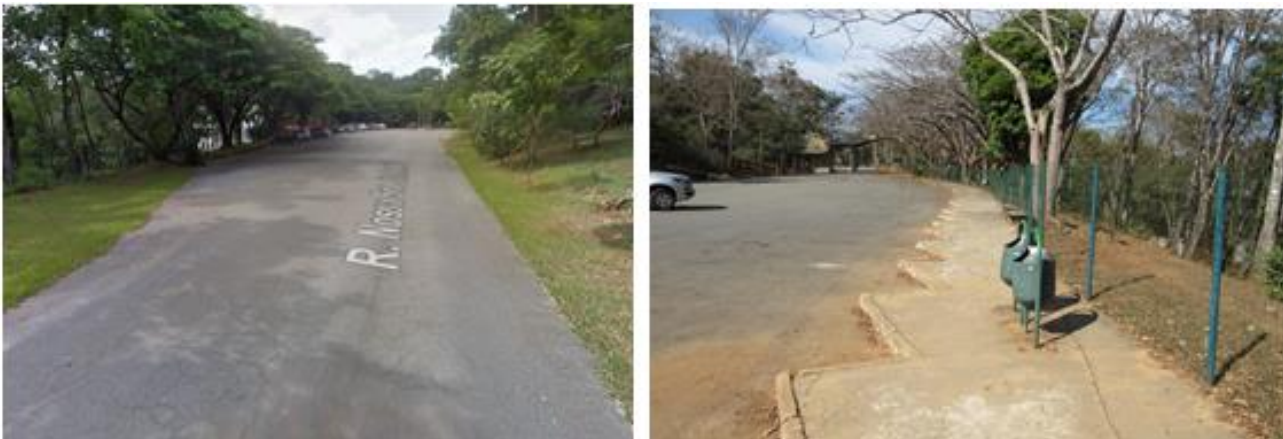
Conjunto de imagens 2

- 5.5.1. Não foram identificados na área pavimentada, com aproximadamente 2.500 m<sup>2</sup>, vícios aparentes. Entretanto deverá ser providenciada a sinalização adequada das vagas, composta por símbolos, placas, marcas e legendas que ficam sobre a pista de trânsito. Deverá ser prevista a criação de rampas de acessibilidades.

5.5.2. A manutenção nos passeios, com aproximadamente 400 m<sup>2</sup>, deverá considerar a regularização com argamassa e/ou a substituição de trechos danificados em função do uso. Além disso, devem ser implantadas rampas de acessibilidade.

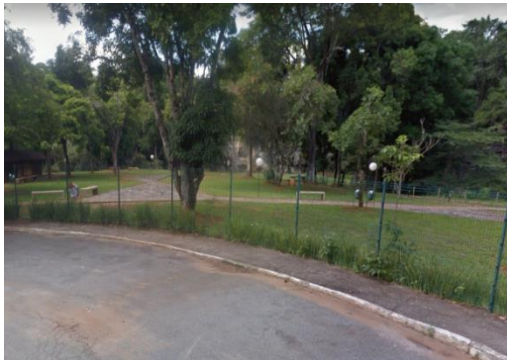
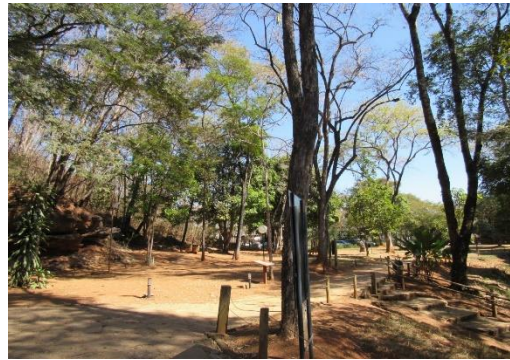
Conjunto de imagens 3

5.6.1.1. Não foram identificados vícios aparentes no piso com área de aproximadamente 300 m<sup>2</sup>.

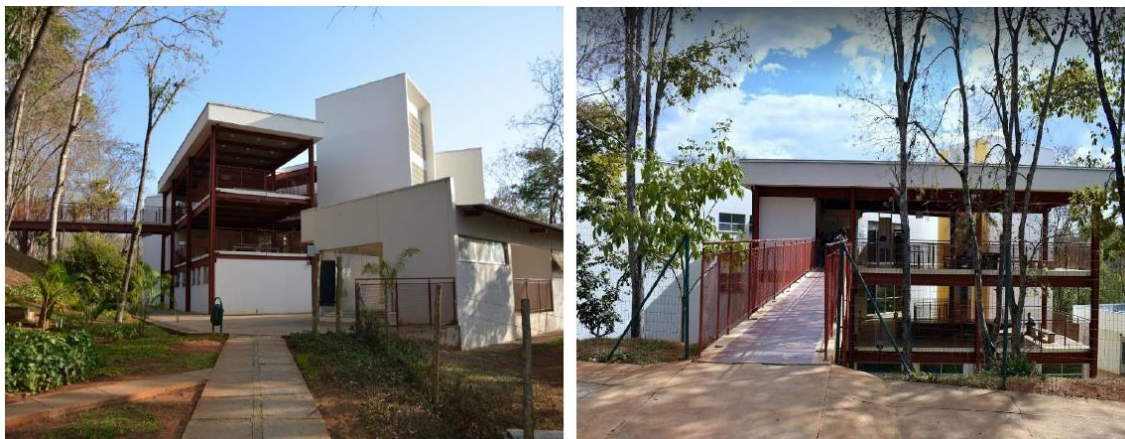
Conjunto de imagens 4

5.11.1. A edificação do Museu Peter Lund foi construída em estrutura mista de concreto armado e estrutura metálica. Possui área de aproximadamente 2.480 m<sup>2</sup>. Encontra-se em ótimo estado de conservação, dada sua baixa idade.

5.11.2. As estruturas metálicas, como todo metal; são suscetíveis à corrosão. Isso requer a prevenção contínua do processo corrosivo por meio de manutenção adequada que assegurem a sua integridade e vida útil.

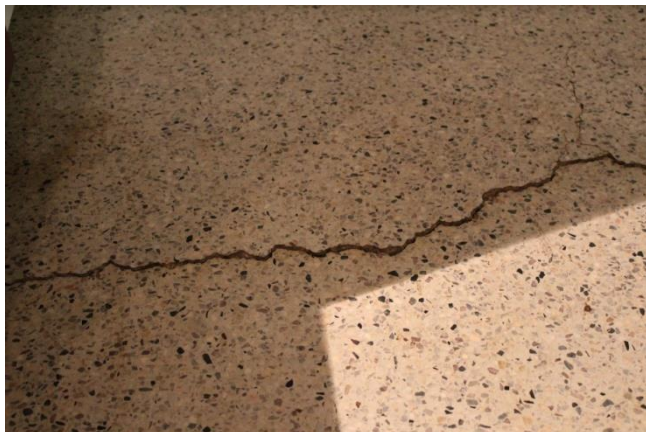
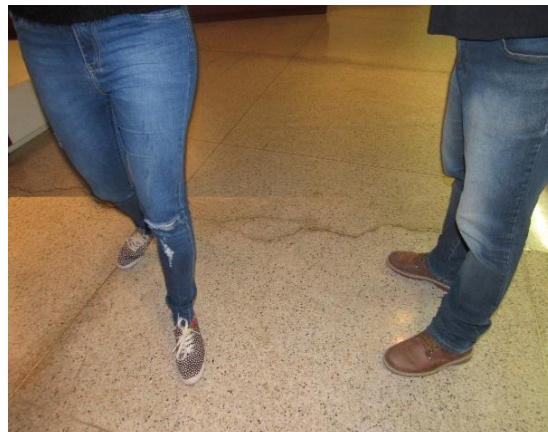
Conjunto de imagens 5

5.11.4.4. Trinca no piso de granitina

5.11.4.4.1. Verificou se trincas em alguns quadros do piso da sala de administração, no piso intermediário, na sala de exposição no piso inferior e paralelas a junta de dilatação da edificação em todos os pavimentos. Para sanar as trincas deverá ser demolido pontualmente o trecho e reconstituído observando a paginação existente.

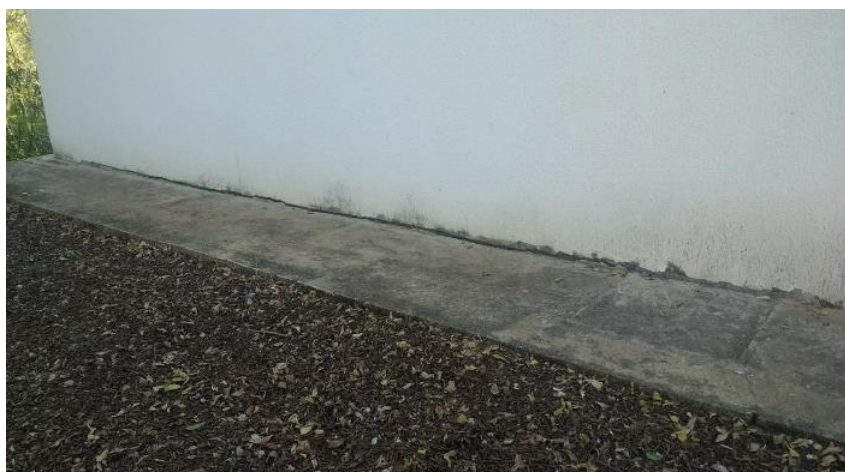
Imagem 6

5.11.4.5. Trinca entre passeio e a edificação.

5.11.4.5.1. Verificou-se em todo entorno da edificação a existências de trincas causadas por falta de junta de dilatação sendo que, aparentemente, as estruturas foram produzidas em tempos diferentes. Deve ser executada a inclusão de junta de dilatação, usando material flexível em tono da edificação.

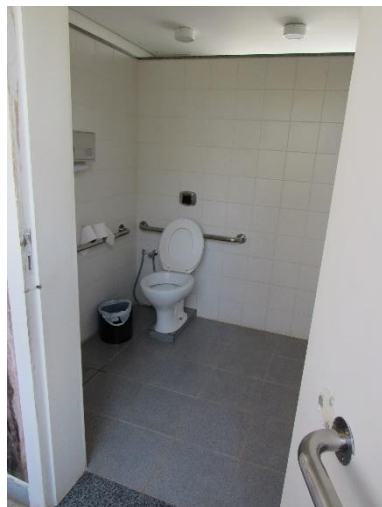
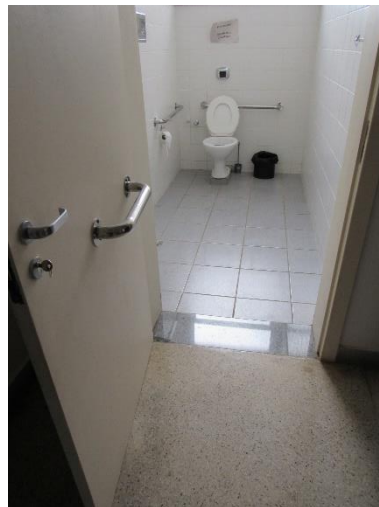
Conjunto de imagens 7

5.11.4.6.1. Os sanitários acessíveis devem ser adequados às normas de acessibilidade (ABNT NBR 9050: 2015 - Acessibilidade a edificações, mobiliário, espaços e equipamentos urbanos) no que tange ao posicionamento das barras de apoio (ausência de uma barra de apoio ao fundo e a 90° na parede lateral) e a ausência de barras de apoio nos lavatórios. Devem ser verificadas também a adequação das fechaduras das portas.

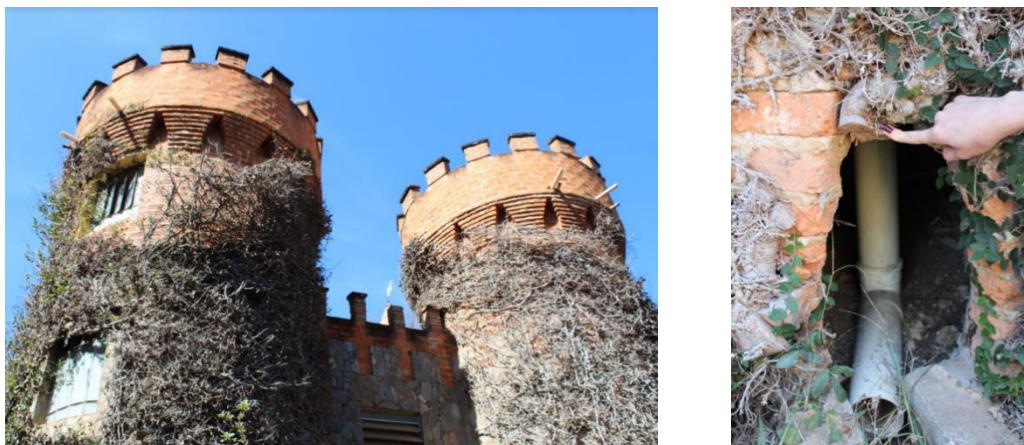
Conjunto de imagens 14

A proposta para as intervenções é a preservação da edificação, propondo a substituição de materiais e elementos danificados em função de intempéries e outros agentes tais como a proliferação de plantas trepadeiras (hera) que nitidamente tem comprometido a estrutura da edificação.

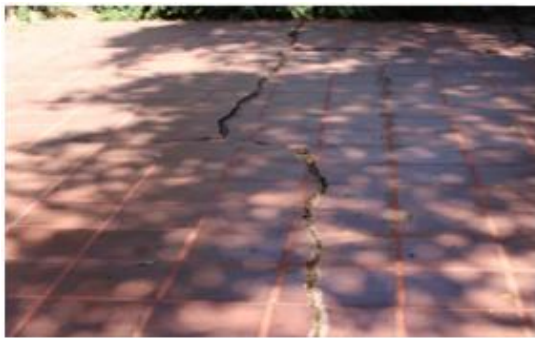
- 5.14.10.1. Verificou se no piso do pátio ocorrência de trincas. Sua integridade deverá ser avaliada por profissional capacitado. Caso verifiquem-se riscos deverá ser proposto um projeto de reparação. Caso contrário efetuar tratamento superficial com substituição do piso nos locais danificados parcial ou integralmente.

*Foto - 1 - Trinca 19/07/2019*

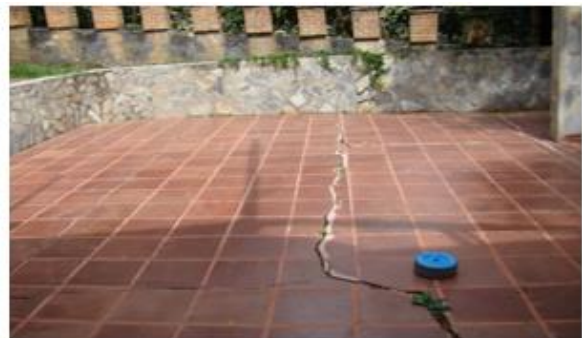
*Foto - 2 - Trinca 26/04/2012*

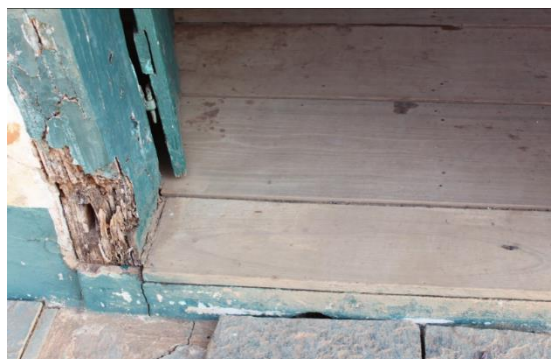
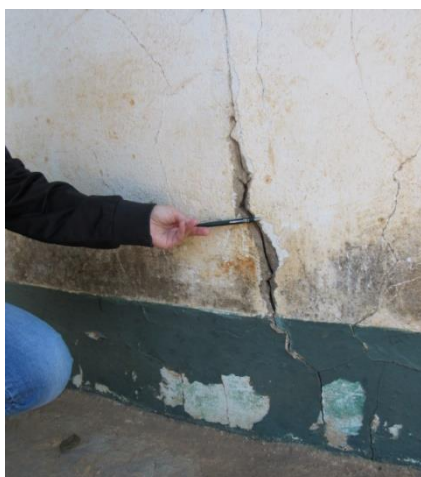
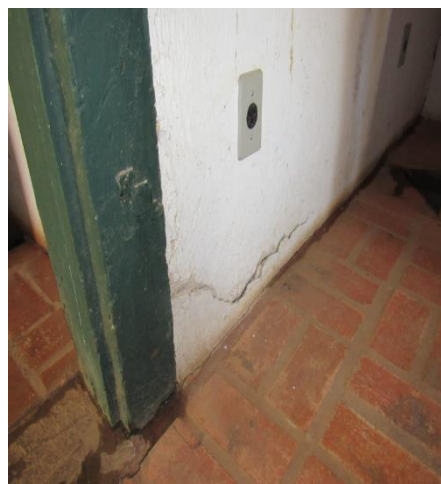
Conjunto de imagens 30

5.17.3.3. Existem trincas na alvenaria da parte externas da edificação que devem ser avaliadas por profissional capacitado e proceder a recuperação das mesmas (costuras, entelamentos e/ou alternativa que se mostrar viável).

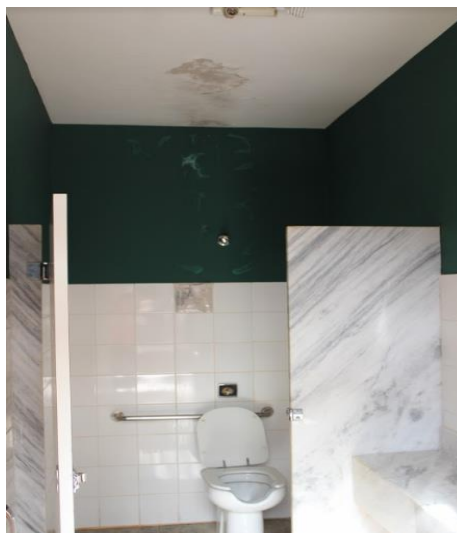
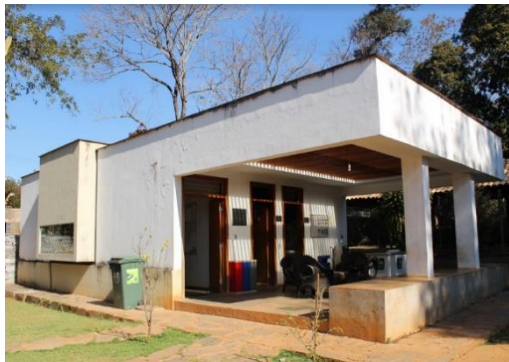
5.17.5.1. Os sanitários acessíveis devem ser adequados às normas de acessibilidade (ABNT NBR 9050: 2015 - Acessibilidade a edificações, mobiliário, espaços e equipamentos urbanos), no que tange ao posicionamento das barras de apoio (ausência de uma barra de apoio ao fundo e a 90º na parede lateral) e a ausência de barras de apoio nos lavatórios. Devem ser verificadas também a adequação das fechaduras das portas.

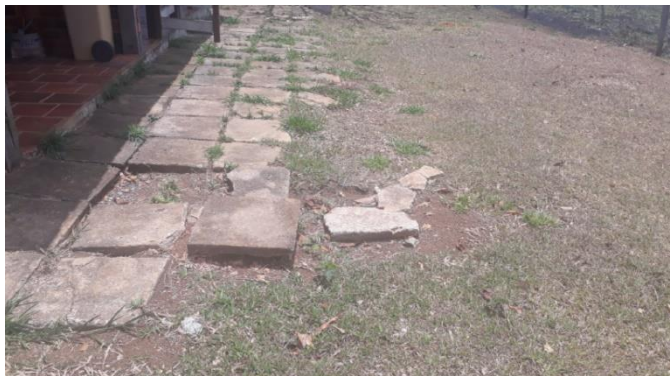
Imagem - 38-Passeios danificados Fazenda Girassol

6.1.3. Efetuar a remoção dos passeios danificados com reposição por novas peças. Deverá ser executada a inclusão de novos rodapés no contorno do imóvel.
