**GOVERNO DO ESTADO DE MINAS GERAIS**Secretaria de Estado de Meio Ambiente e Desenvolvimento
Sustentável**SUPRAM SUL DE MINAS - Diretoria Regional de Regularização
Ambiental****Parecer nº 270/SEMAD/SUPRAM SUL - DRRA/2020****PROCESSO Nº 1370.01.0050609/2020-75****PARECER ÚNICO Nº 0501913/2020 (SIAM) e 270/2020 (SEI)**

INDEXADO AO PROCESSO: Licenciamento Ambiental	PA COPAM: 05214/2006/003/2014	SITUAÇÃO: Sugestão pelo Deferimento
FASE DO LICENCIAMENTO: Revalidação de Licença de Operação Corretiva - RevLO	VALIDADE DA LICENÇA: 10 anos

EMPREENDEDOR: Mário Lúcio de Assis		CNPJ: 071.625.966-49	
EMPREENDIMENTO: Mário Lúcio de Assis - Agropecuária São Gabriel		CNPJ: 071.625.966-49	
MUNICÍPIO: Curvelo - MG		ZONA: Rural	
COORDENADAS GEOGRÁFICAS (DATUM): Sirgas2000	LAT/Y 18°59'10"S	LONG/X 44°16'26"W	
LOCALIZADO EM UNIDADE DE CONSERVAÇÃO: () INTEGRAL () ZONA DE AMORTECIMENTO () USO SUSTENTÁVEL (x) NÃO			
BACIA FEDERAL: Bacia Hidrográfica do Rio São Francisco UPGRH: SF5		BACIA ESTADUAL: Rio das Velhas SUB-BACIA: Rio das Velhas	
CÓDIGO:	PARÂMETRO	ATIVIDADE PRINCIPAL DO EMPREENDIMENTO (DN COPAM 217/17):	CLASSE DO EMPREENDIMENTO
G-02-06-2	Número de cabeças 22.500	Suinocultura.	4
CÓDIGO:	PARÂMETRO

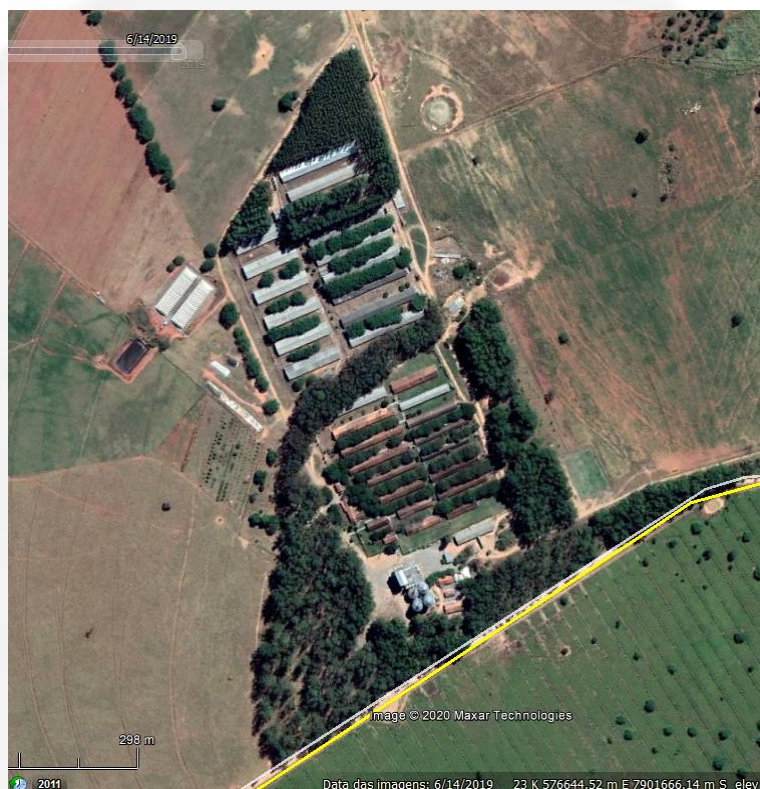
Figura 3. Imagem de satélite disponível no Google Earth evidenciando as benfeitorias do empreendimento Fazenda São Gabriel.

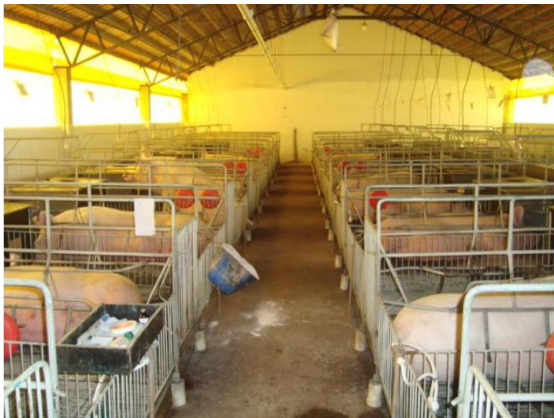
Foto 01. Print do relatório fotográfico acostado no processo - vista da sala de maternidade - gaiolas de gestação.

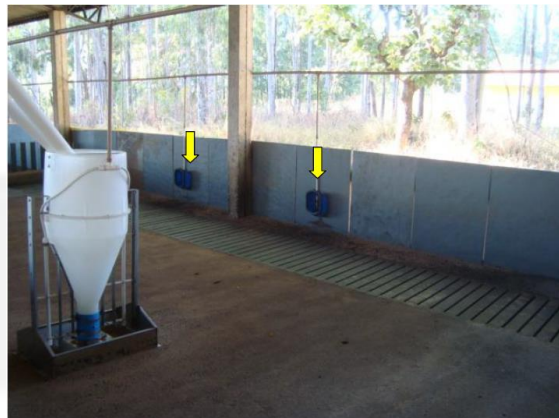
Foto 02. Print do relatório fotográfico acostado no processo – vista da baia de engorda com comedouro automático, canaleta e o bebedouro.

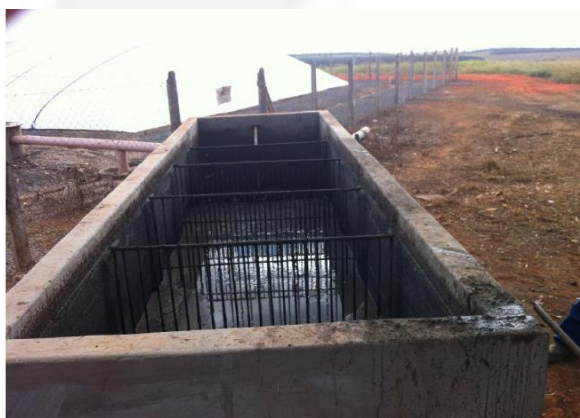
Foto 03. Print do relatório fotográfico acostado no processo – vista da caixa com grades para retenção de resíduos grosseiros.

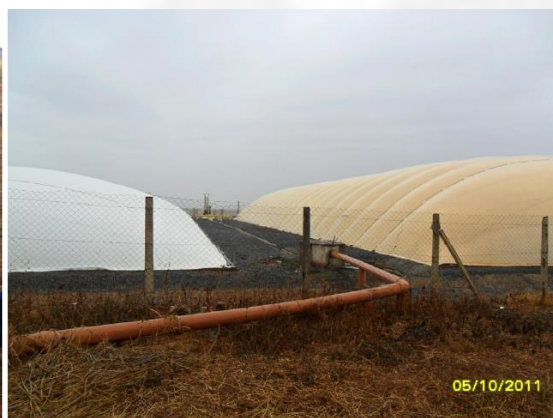
Foto 04. Print do relatório fotográfico acostado no processo - vista parcial dos 02 biodigestores.

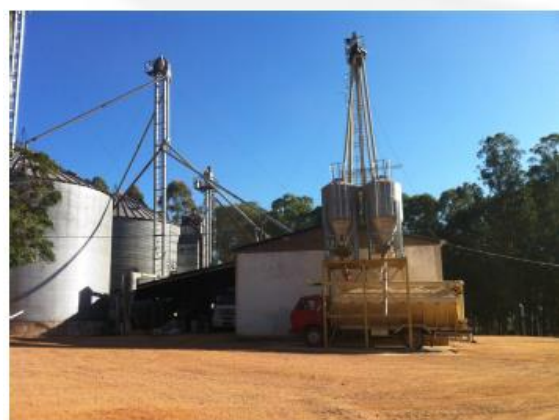
As rações consumidas pelos animais são misturadas na própria fábrica, a qual ocupa um galpão medindo 15m x 15m e pé direito com 5 m.

Foto 05. Print do relatório fotográfico acostado no processo - vista da fábrica de ração

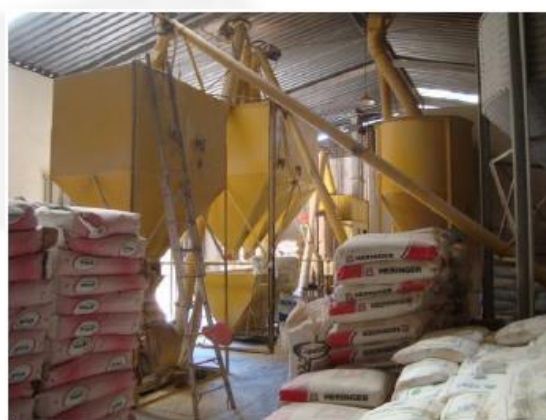
Foto 06. Print do relatório fotográfico acostado no processo - vista interna parcial da fábrica de rações mostrando silos pulmões, moinhos, misturador e uma área de armazenamento.

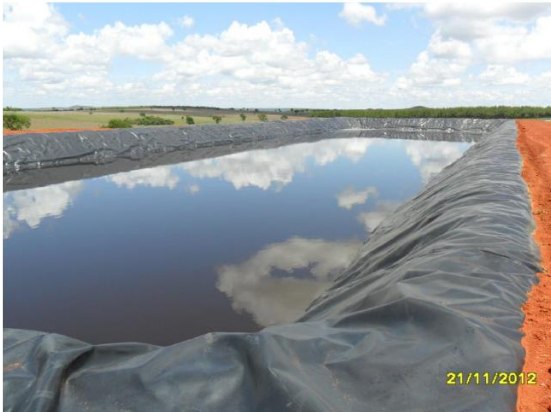
Foto 07. Print do relatório fotográfico acostado no processo - vista da lagoa situada a jusante dos biodigestores, impermeabilizada com PEAD

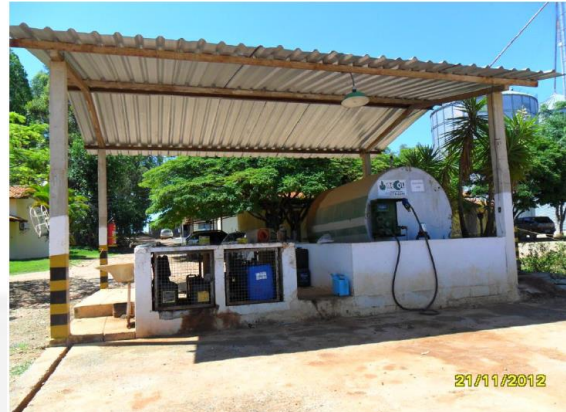
O empreendimento possui tratores agrícolas movidos a diesel. Em virtude disso, possui tanque aéreo com capacidade de 7,5 m³ para armazenamento de óleo diesel. O

tanque está instalado em local coberto e dentro de uma bacia de contenção. Além do tanque, o empreendimento possui bomba de abastecimento instalada em uma plataforma que direciona todo efluente para uma caixa SAO.

Foto 08. Print do relatório fotográfico acostado no processo - vista do tanque de abastecimento.

Medidas mitigadoras: o tanque está instalado em local coberto e dentro de uma bacia de contenção. Além do tanque, o empreendimento possui bomba de abastecimento instalada em uma plataforma que direciona todo efluente para uma caixa SAO. A Supram SM determina que as manutenções de equipamentos seja executada em área impermeável, coberta e com canaleta de direcionamento de possíveis vazamentos para caixa SAO como a plataforma onde ocorre o abastecimento de veículos.

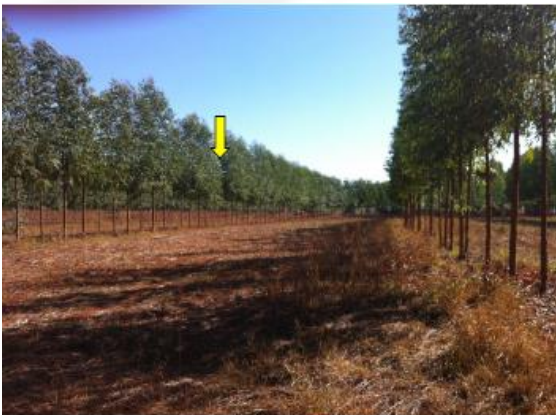
Foto 09. Print do relatório fotográfico acostado no processo – vista parcial do plantio de eucalipto.

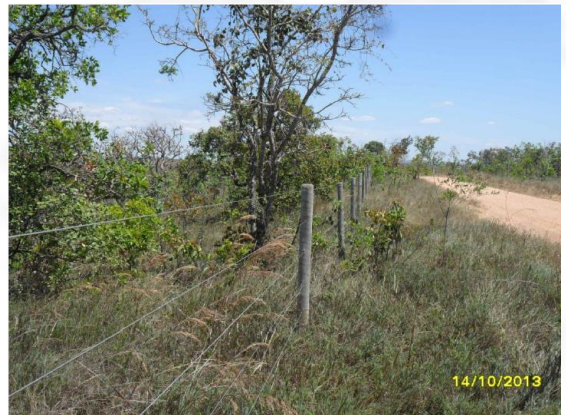
De acordo com o RADA e relatório fotográfico as áreas de RL encontram-se protegidas por meio de cercamento e encontram-se preservadas.

Foto 10. Print do relatório fotográfico acostado no processo - vista parcial da RL.
