PARECER ÚNICO Nº 75/SEMAD/SUPRAM NORTE-DRRA/2021 (SEI)

| INDEXADO AO PROCESSO: Licenciamento Ambiental | PA COPAM SLA / SEI: 3252/2020 / 1370.01.0005713/2021-55 | SITUAÇÃO: Sugestão pelo Deferimento |
| FASE DO LICENCIAMENTO: | Renovação da Licença de Operação | VALIDADE DA LICENÇA: 10 anos |

| EMPREENDEDOR: Companhia de Fiação e Tecidos Santo Antônio | CNPJ: 25.582.727/0001-55 | |

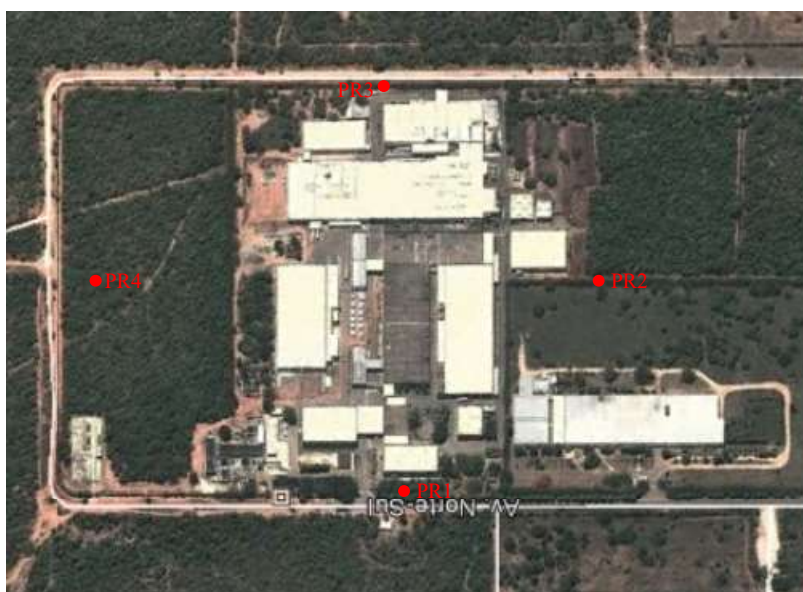
Figura 01 – Ponto de monitoramento dos níveis de ruído

O empreendedor apresentou de forma tempestiva os monitoramentos dos níveis de ruído no entorno do empreendimento, segundo as normas técnicas pertinentes, não sendo verificados valores acima dos padrões normativos para zonas industriais.

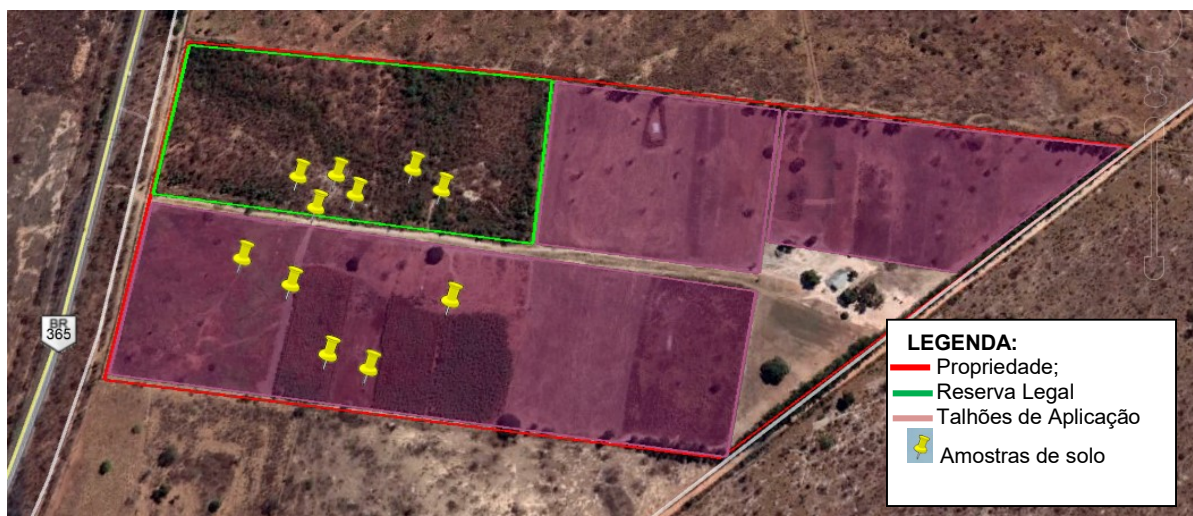
Apesar de o empreendedor ter cumprido a condicionante formalmente, tecnicamente as amostragens não atendem ao propósito da mesma, visto que o que se pretendia era verificar a concentração de elementos e compostos químicos presentes no solo ao longo da propriedade destinada ao *Land Application*.

Figura 01 - Distribuição das amostras de solo ao longo dos talhões e reserva legal

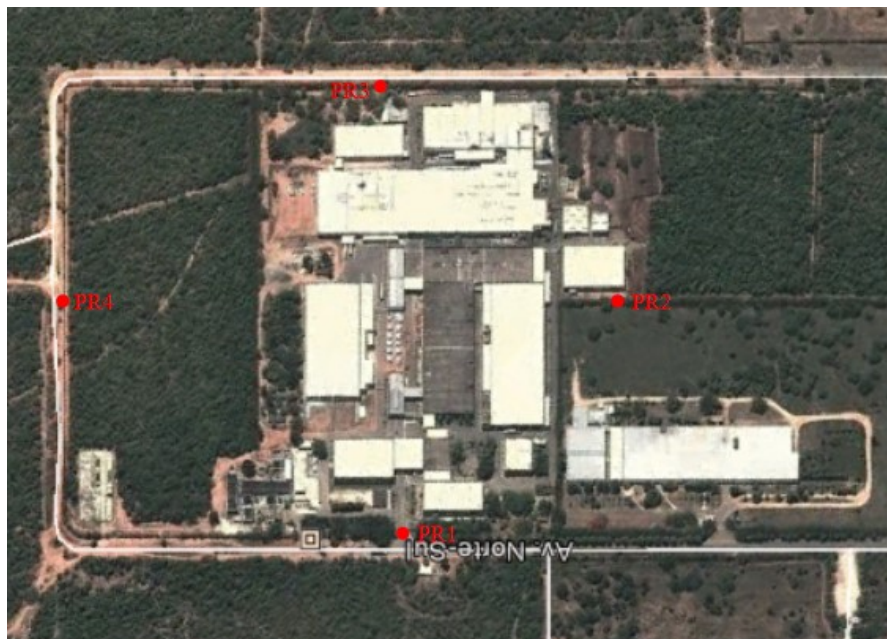
Figura 1 - Pontos de monitoramento dos níveis de ruído

Laudos: Enviar **anualmente** à SUPRAM-NM os laudos e os resultados das análises efetuadas, acompanhados pelas respectivas planilhas de campo e de laboratório, bem como a dos certificados de calibração do equipamento de amostragem. O relatório deverá conter a identificação, registro profissional, anotação de responsabilidade técnica e a assinatura do responsável pelas amostragens. Deverão também ser informados os dados operacionais.

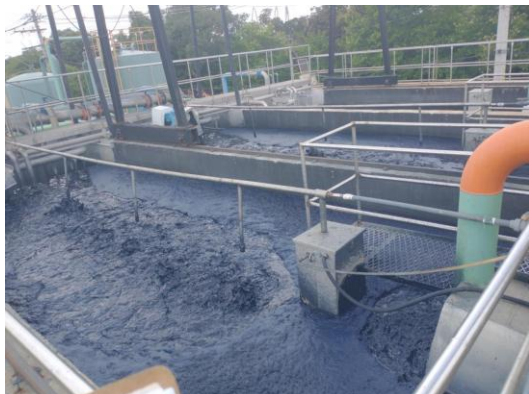
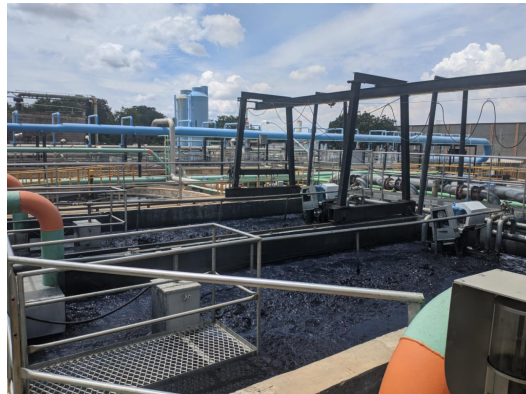
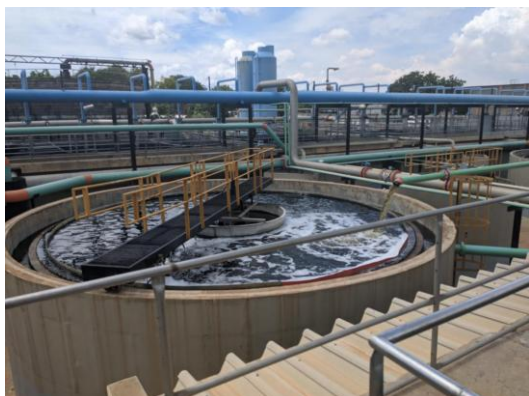
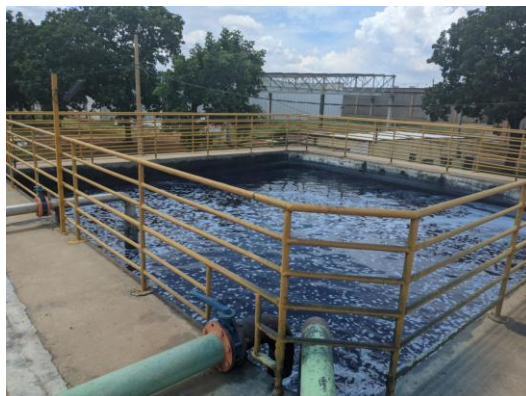
Foto 1 - Estação de Tratamento

Foto 2 - Estação de Tratamento

Foto 3 - Estação de Tratamento

Foto 4 - Estação de Tratamento

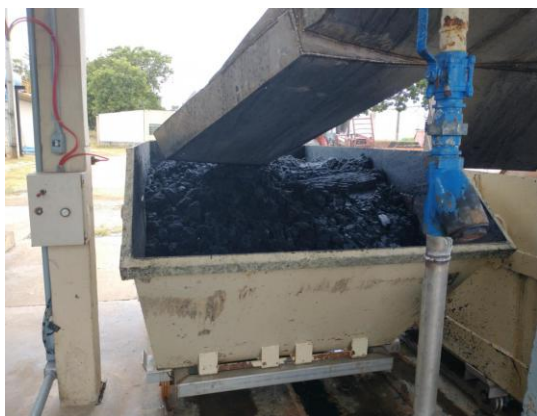
Foto 5 - Lodo da Estação de Tratamento

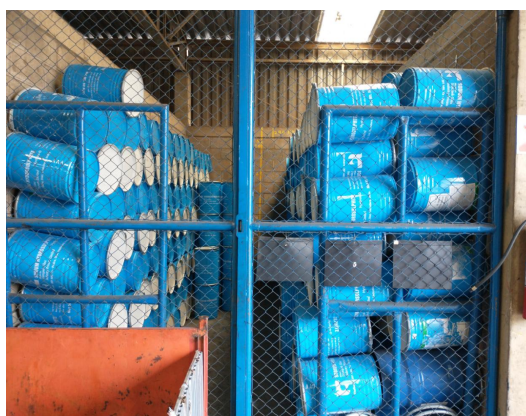
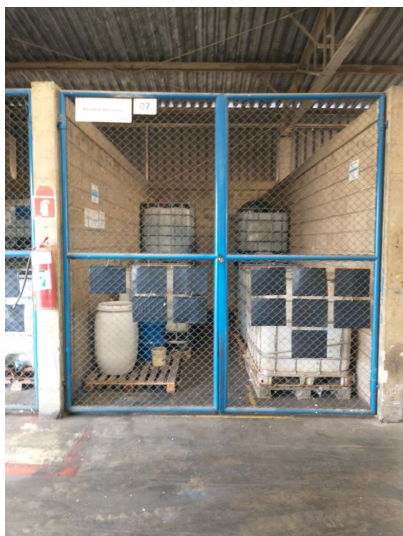
Foto 6 - Depósito Temporário de Resíduos

Foto 7 - Depósito Temporário de Resíduos

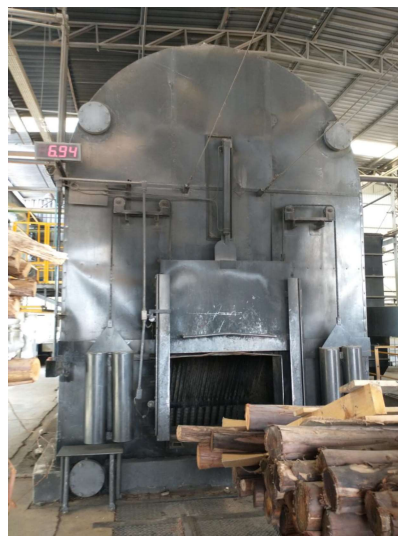
Foto 8 - Caldeira

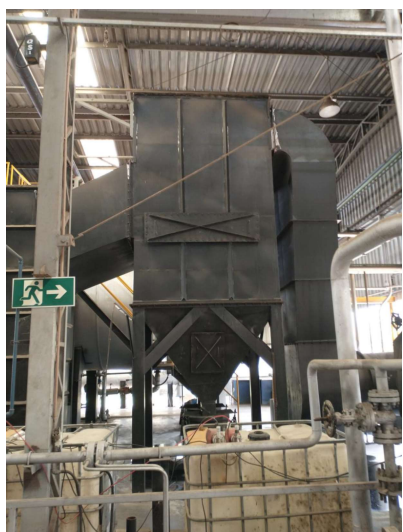
Foto 9 - Multiciclone da Caldeira

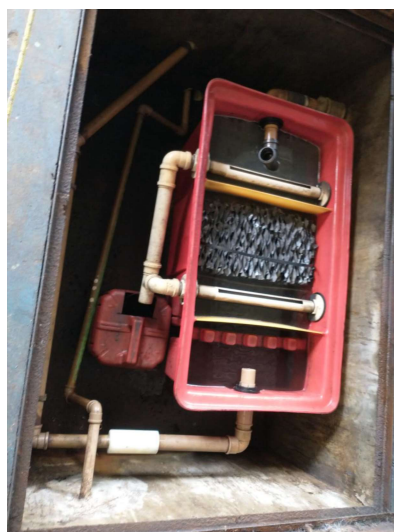
Foto 10 - Caixa Separadora (CSAO)

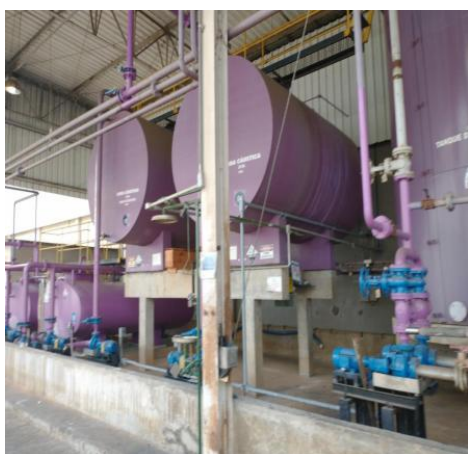
Foto 11 - Armazenamento de insumos

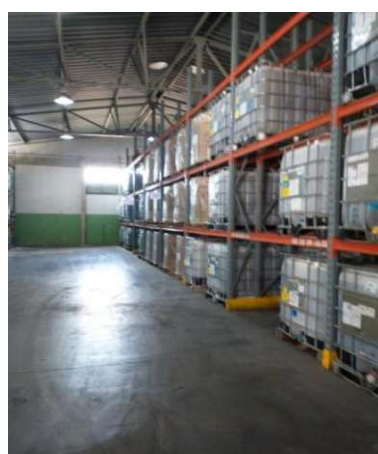
Foto 12 - Almoarifado de Produtos Químicos
