## **CONCORRÊNCIA NPE/IEF N°01/2020**

### **ANEXO VI – CADERNO DE ENCARGOS DA CONCESSÃO**

#### **APÊNDICE 1 – DETALHAMENTO DAS INTERVENÇÕES DO PARQUE ESTADUAL DO SUMIDOURO**

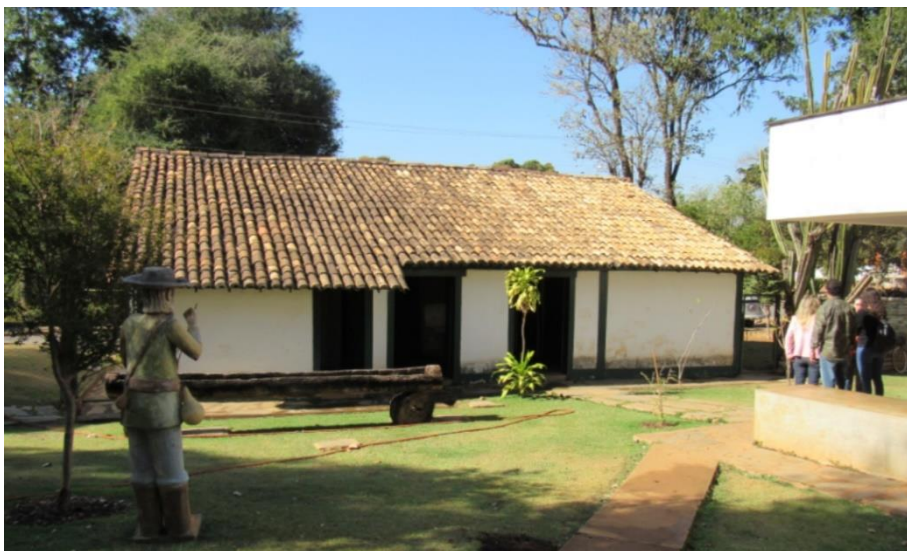
Imagem 28

- 5.15.1. Não foram identificados vícios aparentes. Devem ser realizadas intervenções de pequeno porte ou dimensão voltadas para a correção de pequenos danos, eliminação de interferências e controle na deterioração em piso, telhado, paredes e pintura geral da estrutura.

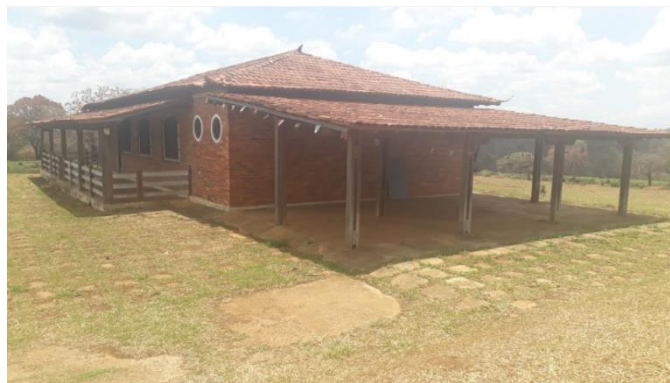
Imagem - 34 - Casa principal Fazenda Girassol - Fonte: SEINFRA/MG

- 6.1.1. Devem ser realizadas intervenções de pequeno porte ou dimensão voltadas para a correção de danos, eliminação de interferências e controle na deterioração em piso, telhado, paredes, passeio, piscina e pintura geral da estrutura. Deverá ser verificada a integridade do telhado, calhas e rufos para eliminação de pontos de infiltração específicos.

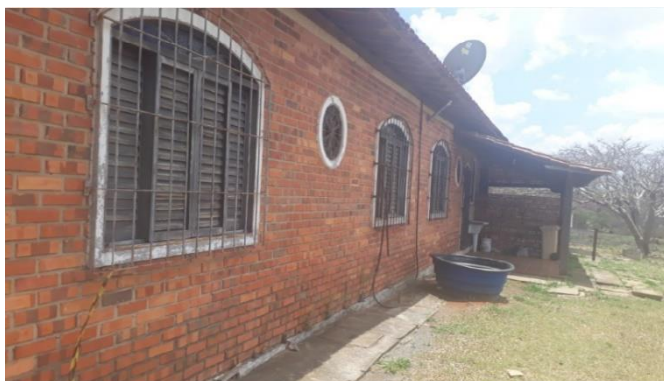
Imagem - 35 - Casa principal Fazenda Girassol - Fonte: SEINFRA/MG

- 6.1.2. Deverá ser efetuada a pintura em verniz de toda alvenaria em tijolos aparente, do engradamento do telhado, guarda corpo e estruturas em madeira. As esquadrias metálicas em geral deverão ser pintadas com tinta compatível com o material.

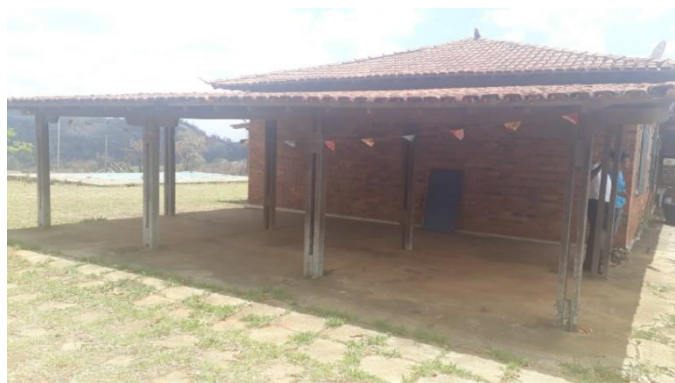
Imagem - 36 - Casa principal Fazenda Girassol

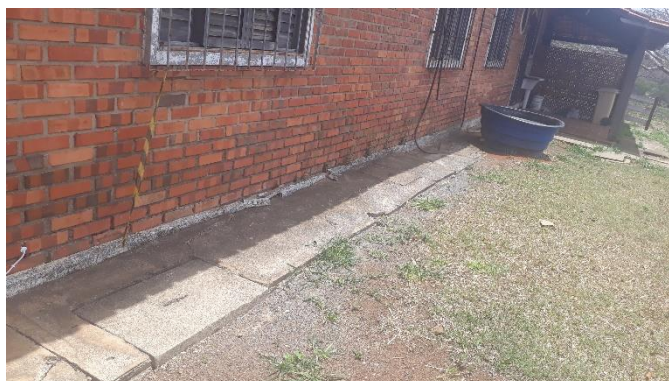
Imagem - 37- Casa principal Fazenda Girassol

6.1.3. Efetuar a remoção dos passeios danificados com reposição por novas peças. Deverá ser executada a inclusão de novos rodapés no contorno do imóvel.
